## 『影像地理師』專欄

### 【題目】

【上一期解答】

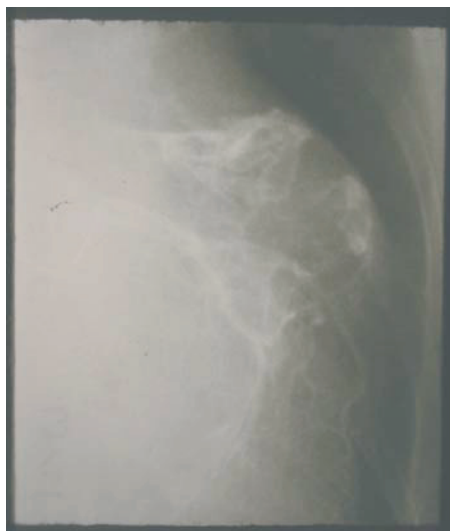
這是冠狀動脈攝影 (PA view) 的圖片，請問：

1. 這是什麼？
2. 它的位置相當於心臟的那個部份？
3. 它代表的含意是什麼？

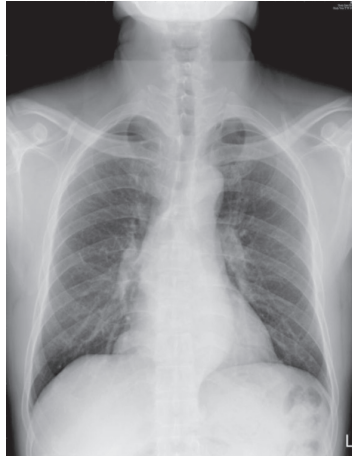
1. 請問胸部 X 光片有什麼異常？
2. 配合 X 光片，心臟超音波檢查的發現，這個病人的診斷為什麼？
3. 有什麼檢查可以進一步確定診斷？
4. 你會建議病人接受什麼處置？

1. 胸部X光片異常有：(1) 心臟稍微腫大，(2) 在心臟右側也就是右心房與橫膈膜相交處，有一 space occupying lesion
2. 配合X光片，心臟超音波檢查的發現，病人的診斷應為pericardial cyst。
3. 胸部電腦斷層攝影或核磁共振皆可確定診斷。如下：

4. Pericardial cyst 為良性，如果病人沒有症狀，長期追蹤就可以。否則應接受開刀切除。
