## 『影像地理師』專欄

(中國醫藥大學附設醫院心臟內科) 柯伯彥 / 梁馨月 醫師

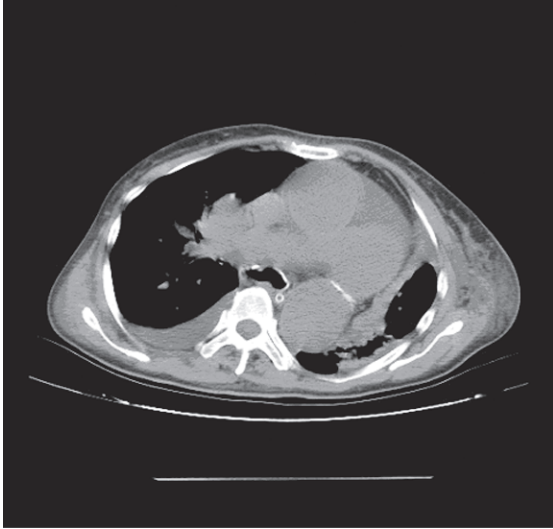
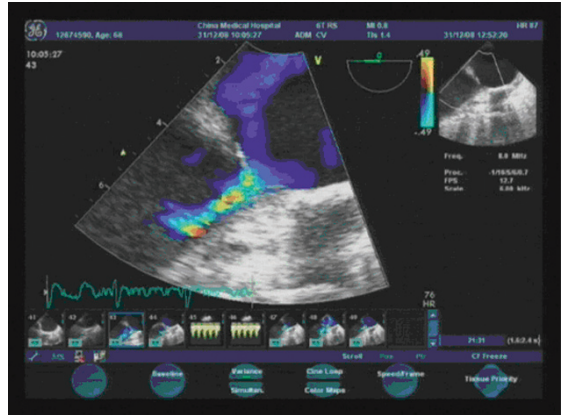
(23 cm from the mouth, just below aortic arch)

病史：69 歲女性，過去病史為 ischemic heart disease, chronic atrial fibrillation 及 congestive heart failure，這次是因為喘不過氣兩三個禮拜經急診住院，胸部電腦斷層及經食道超音波檢查結果如圖所示，請問這位患者的診斷為何？

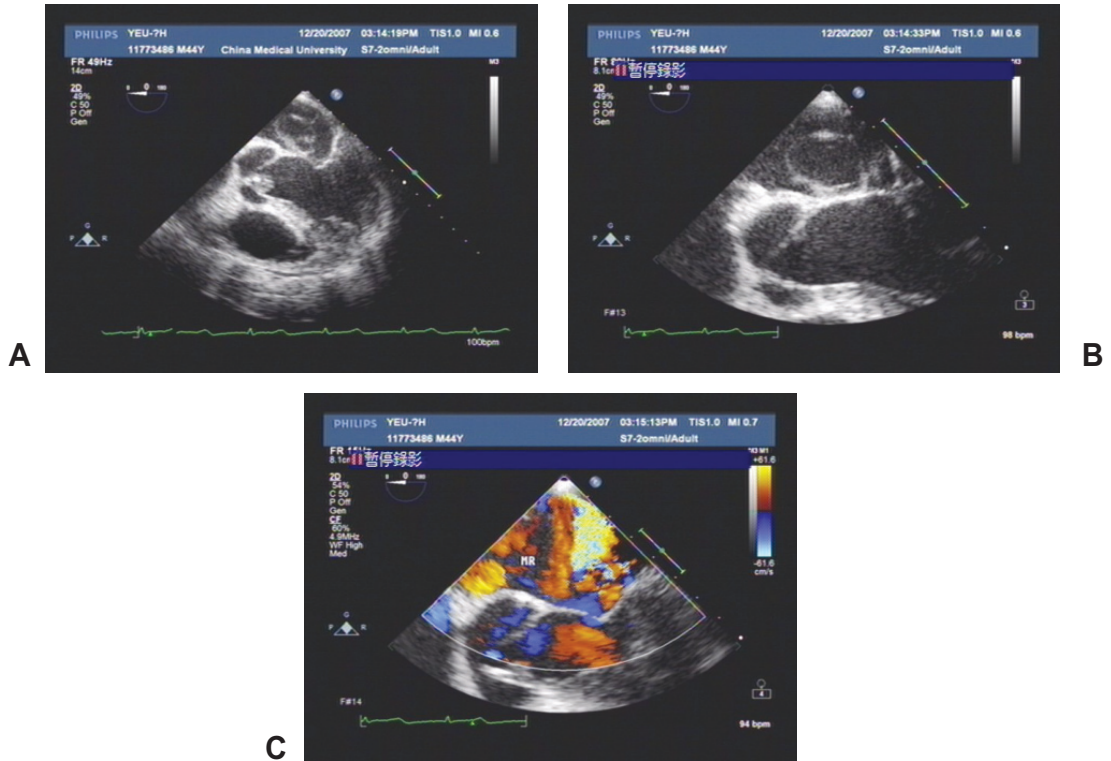
44歲男性水電工，無重大過去病史，因發燒3週及血液培養長出 *Streptococcus mitis* 而住院接受進一步檢查及治療。住院中經食道超音波檢查結果如圖所示，請問這住院患者的診斷為何？超音波的診斷為何？

1. 患者診斷：Infective endocarditis, *Streptococcus Mitis* related。
2. 超音波診斷：Degenerative anterior mitral leaflet cystic prolapse into left atrium with severe mitral regurgitation, calcified aortic valve with vegetation。
